# Acuerdo redistribución del río Aconcagua

Resultados y acciones desarrolladas por la

DGA

2 y 3 de noviembre

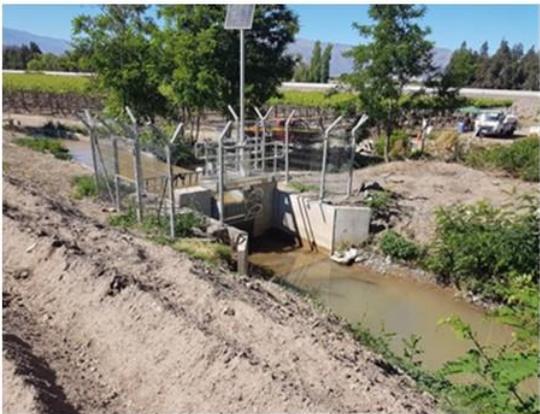
Foto 1. Canal Estanquera.

- El día 2 de noviembre se verificó lo siguiente:
  - 1° sección: canales La Pirca y Esvál con compuertas abiertas y Canal Estanquera con compuerta parcialmente abierta, en 40% aproximadamente. Se deja constancia que los canales Rinconada y San Rafael presentaban una importante infiltración( Foto 1 y 2).
  - 2° sección: canales Turbina y Echeverría con compuertas abiertas. En el caso del Canal Turbina se procedió a llamar al celador, quién corrigió la situación.
- El día 3 de noviembre se verificó lo siguiente:
  - 2° sección: canales Turbina y Echeverría con compuertas abiertas (Foto 3 y 4).
- Caudal promedio y Volumen aportado a la Estación Romeral, tomando en consideración las horas efectivas que pasaron caudales superiores a lo que había sin turno: **3,83 m<sup>3</sup>/s y 834.583 m<sup>3</sup>**
