CATASTRO DE USOS Y USUARIOS DEL AGUA DE COPIAPÓ, SECTOR LA PUERTA - ANGOSTURA

INFORME FINAL

GEOHIDROLOGÍA CONSULTORES LTDA.

S.I.T. N° 362

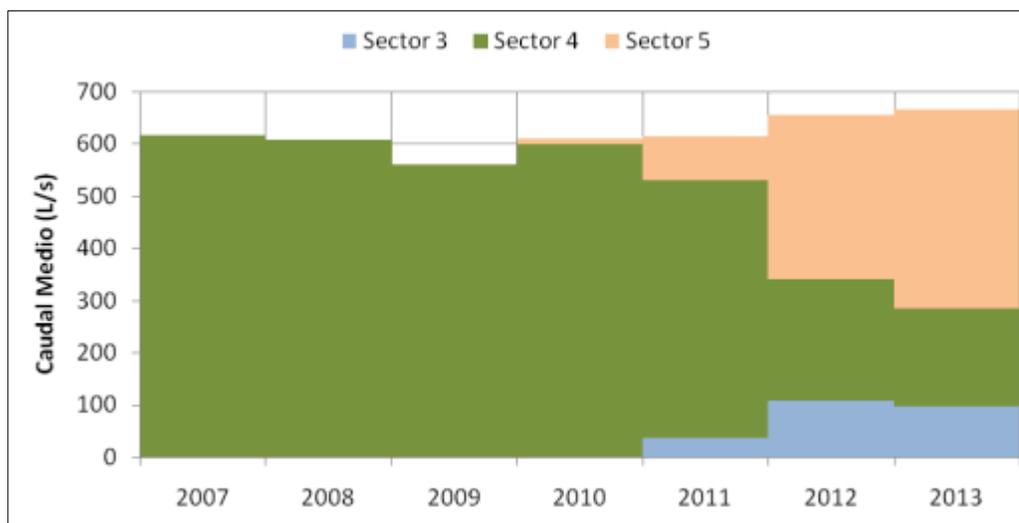
Figura 3.2: Distribución anual de la demanda Aguas Chañar en pozos de agua potable

Por otra parte, utilizando información proporcionada por ECONNSA (Empresa Concesionaria de Servicios Sanitarios) a la DGA, se constató que la demanda promedio de los pozos de Aguas Chañar ubicados en Copiapó varió desde los 600 a 660 L/s entre los años 2007 y 2013, lo que se observa en Figura 3.2.

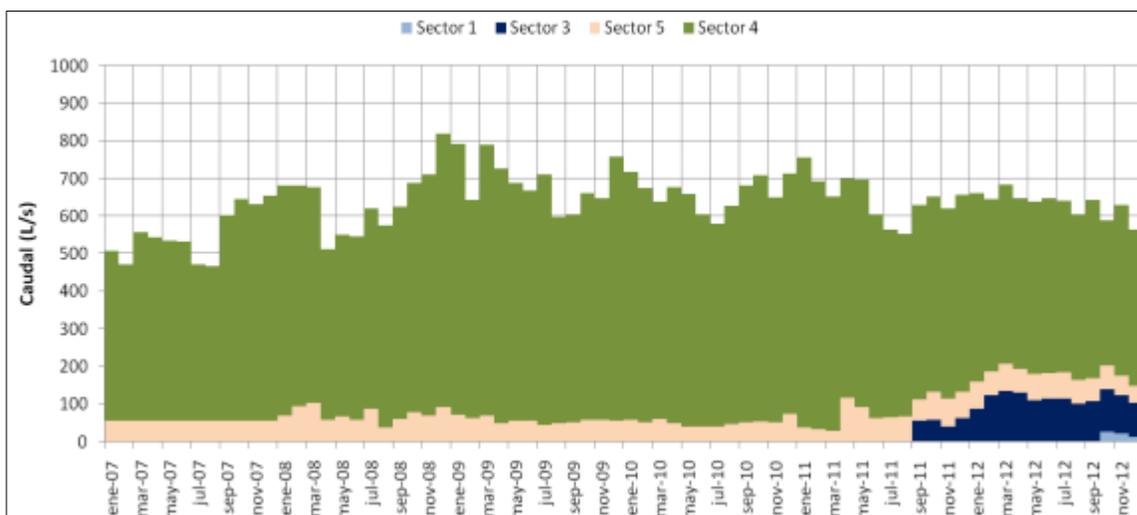
Figura 3.3: Distribución mensual de la demanda minera mediante pozos de bombeo

Respecto la demanda de agua de proyectos mineros y utilizando información que las mismas empresas proporcionaron a la DGA, se constató que su distribución mensual desde el año 2007 al 2012 se ha mantenido en el orden de los 500 y 800 L/s y está concentrada principalmente en el sector 4, lo que se observa en la Figura 3.3.

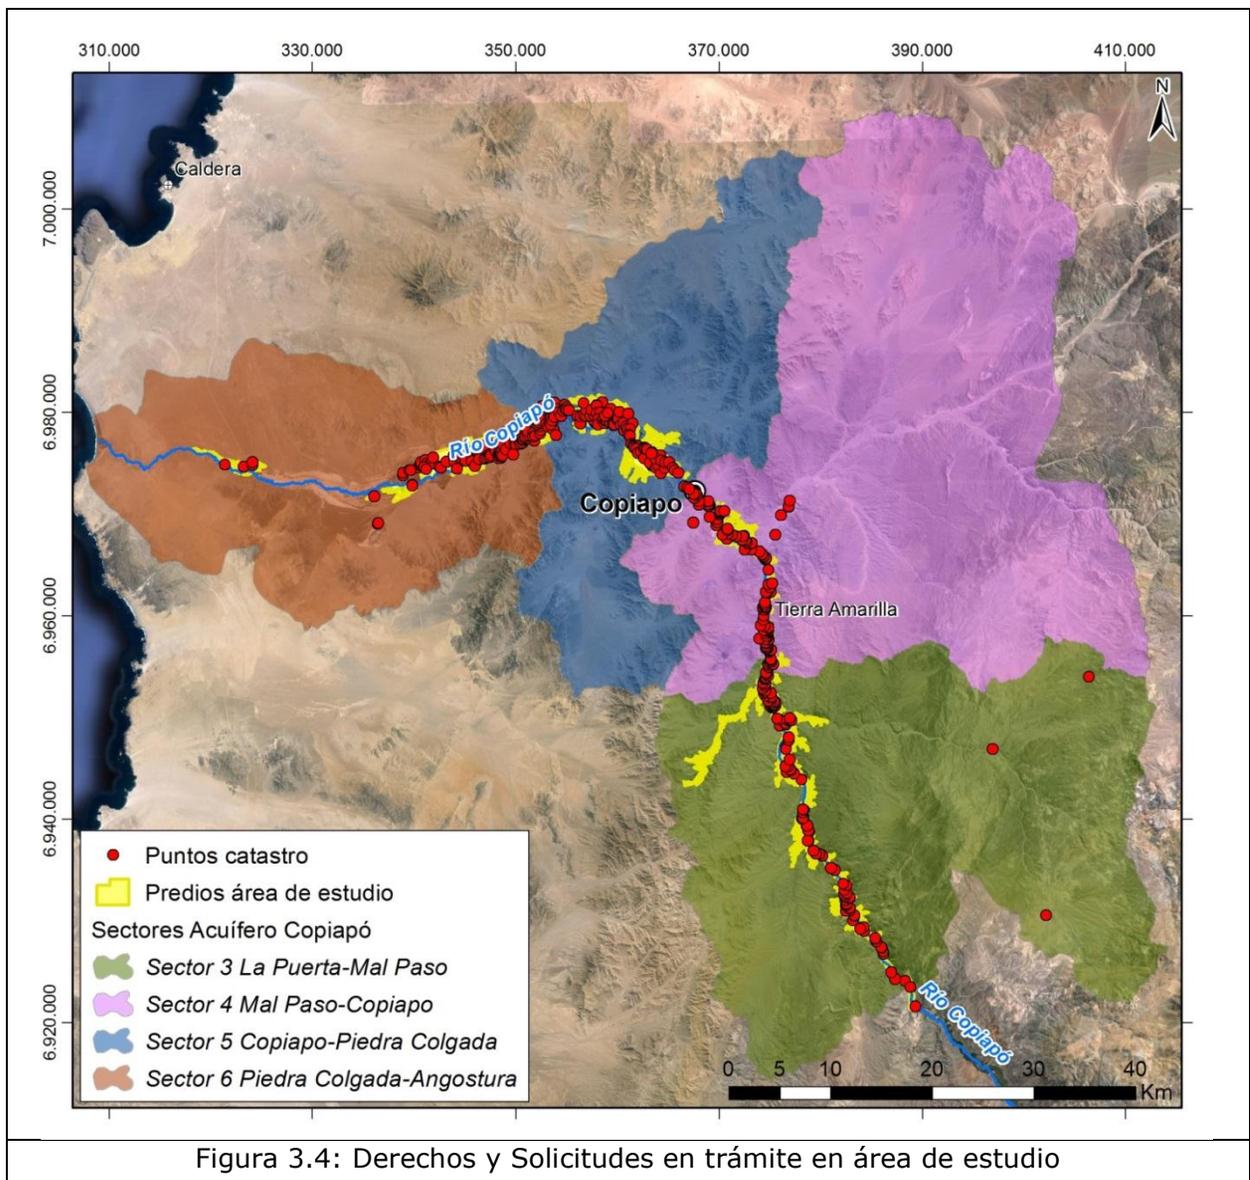
En la Figura 3.4 se presentan los derechos y solicitudes en trámite en el área de estudio y los predios digitalizados. Además se contabilizaron 29 pozos sin información de situación.

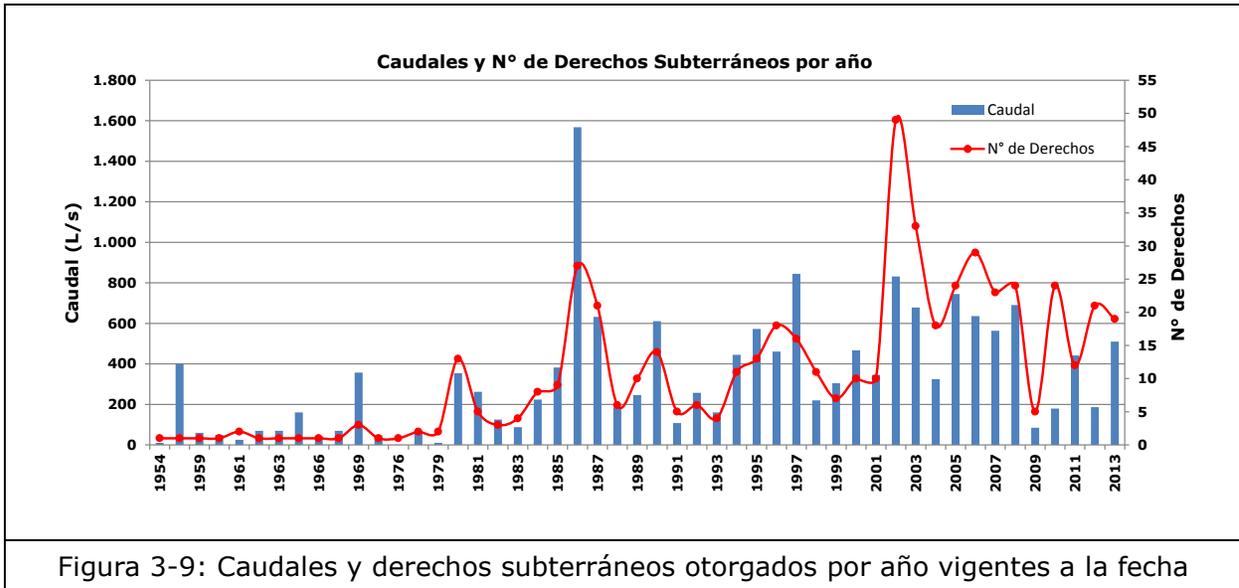
Figura 3-9: Caudales y derechos subterráneos otorgados por año vigentes a la fecha

En la Figura 3-9 se muestra los caudales y número de derechos subterráneos otorgados hasta el año 2013, sin considerar los cambios de punto de captación (expedientes VPC). Se puede observar que el caudal otorgado se ha mantenido bajo los 800 L/s a partir del año 2003.

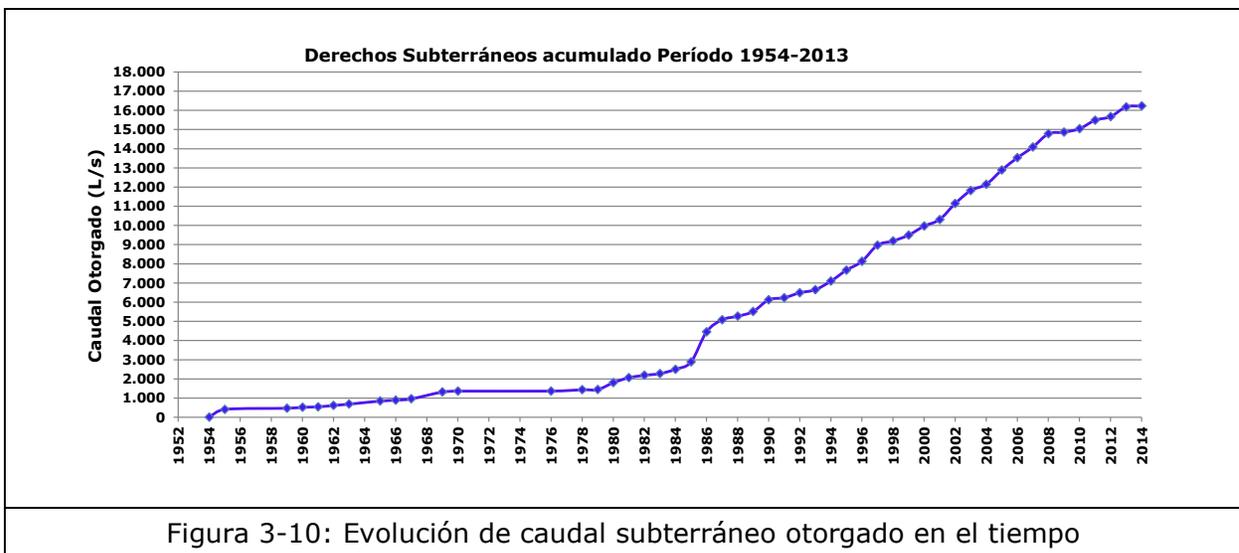
Figura 3-10: Evolución de caudal subterráneo otorgado en el tiempo

La evolución del otorgamiento de derechos se muestra en el gráfico de la Figura 3-10. El gráfico muestra que entre los años 1954 y 1970 el caudal otorgado era inferior a 1.500 L/s, y que entre el año 1970 y 1976 no hubo otorgamiento de derechos. A partir del año 1986 el caudal otorgado presentó una tendencia al alza moderada hasta el año 2008.

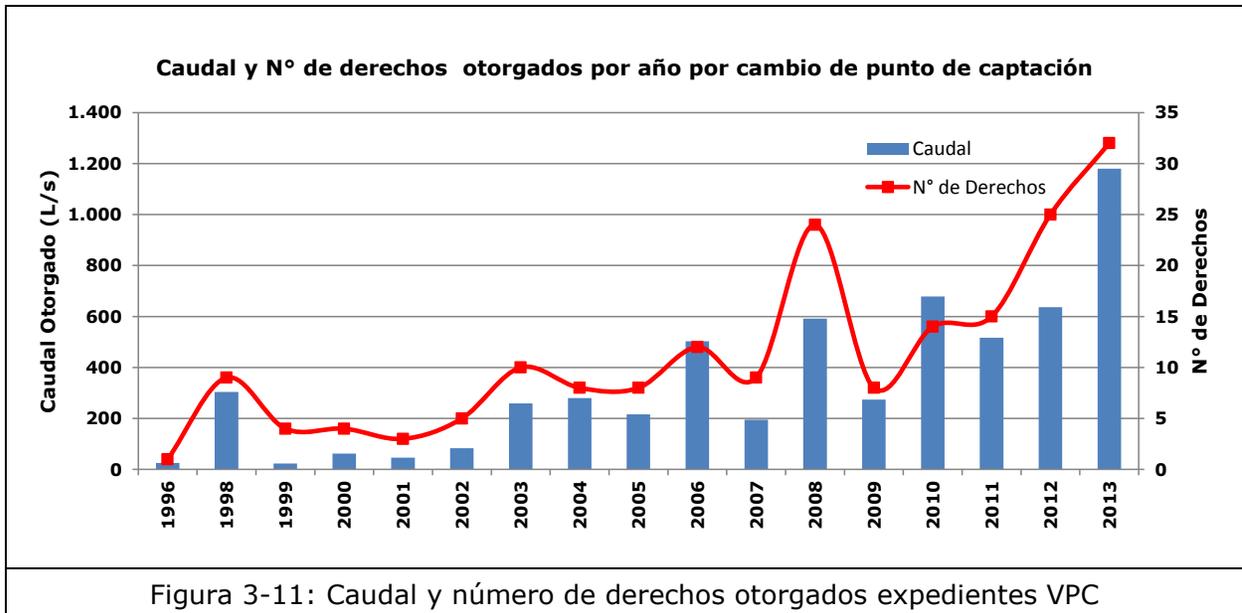
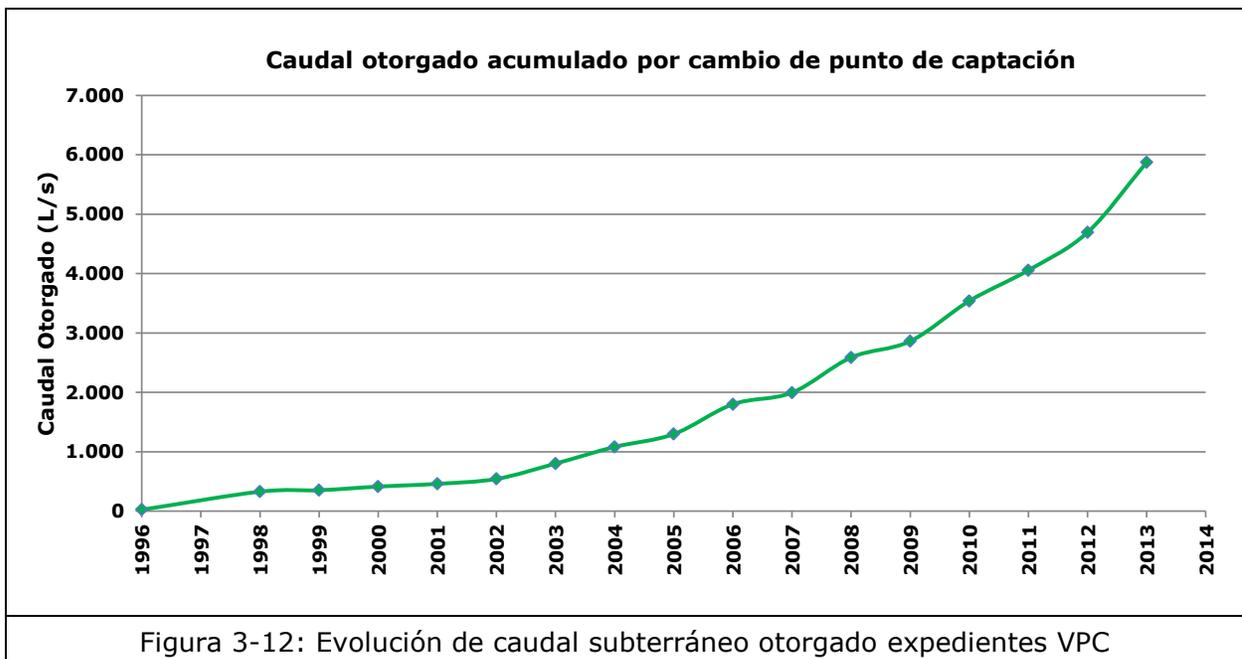
En cuanto a los caudales otorgados por cambio de punto de captación, en la Figura 3-11 se observa que en el año 2013 se genera un alza importante respecto a caudal y número de derechos otorgados, situación que se refleja en el gráfico de la Figura 3-12, donde se observa claramente una tendencia al alza al año 2013.

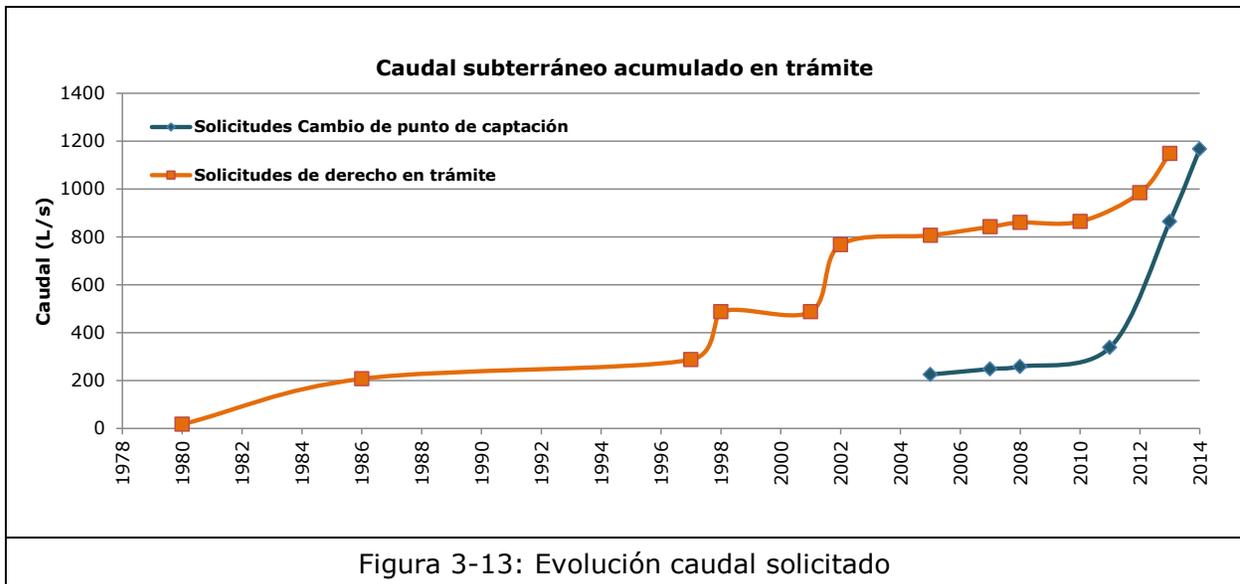
Con respecto a las solicitudes en trámite, se ve una tendencia leve al alza de solicitudes ingresadas desde el año 2010, situación que se refleja principalmente en las solicitudes de cambio de punto de captación (Figura 3-13).

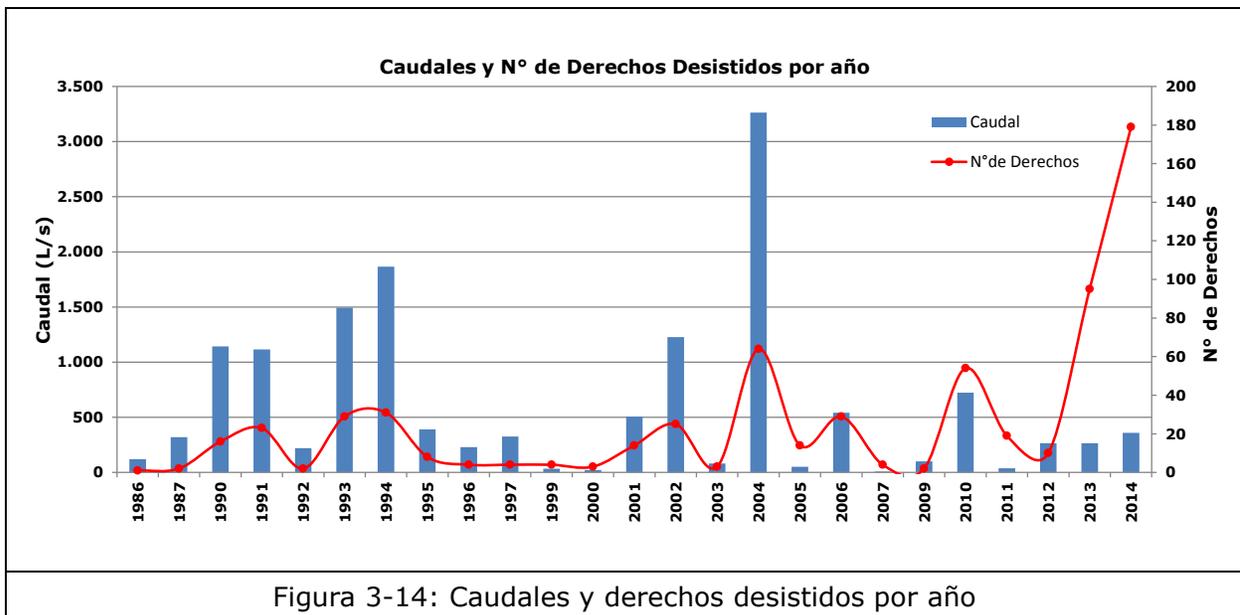
Por último, el gráfico de la Figura 3-14 refleja la cantidad de derechos y caudal de solicitudes que han sido desistidas o denegadas. En el año 2004 se observa que se denegaron más de 3.000 L/s. En el año 2014 se han denegado más de 180 solicitudes, considerando información hasta el mes de agosto, por lo que se observa una tendencia al alza de solicitudes en esta situación.

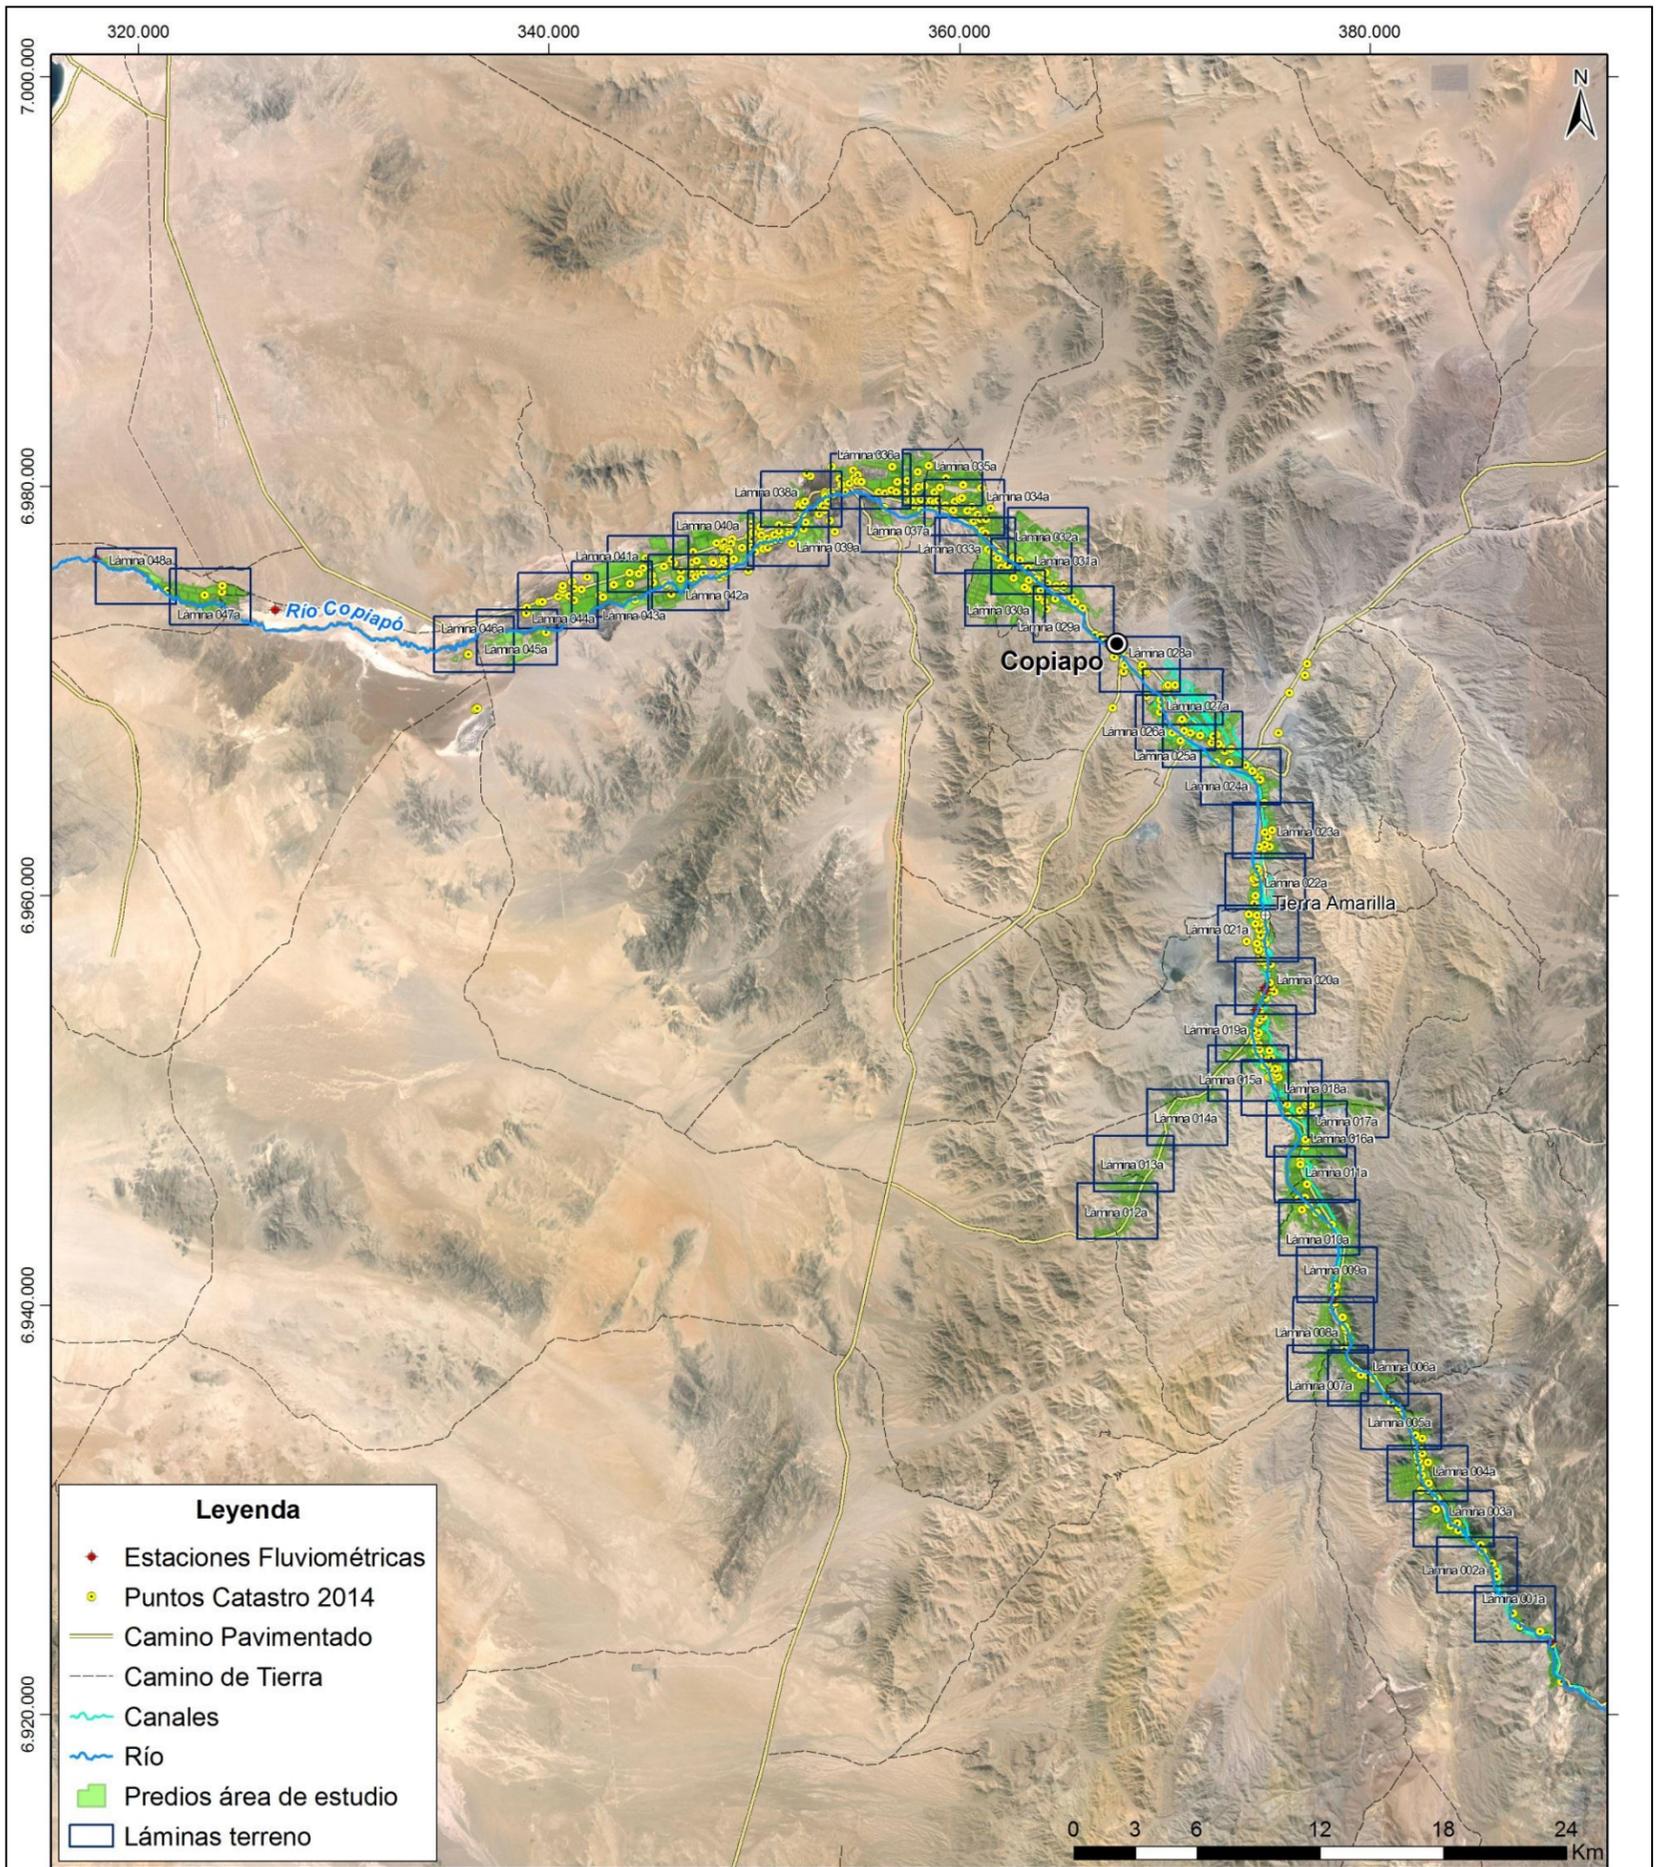
Figura 3-15: Distribución de láminas de trabajo en terreno

Para el trabajo del personal de terreno, se confeccionaron 48 láminas en formato A1, escala 1:5.000, las cuales contienen como información espacial lo siguiente; imágenes satelitales obtenidas desde Google Earth, distribución de canales, estaciones fluviométricas, puntos correspondientes al catastro y predios digitalizados. Estos últimos con etiquetas indicando los tipos de cultivo y riego según información recopilada de las fuentes citadas en los párrafos anteriores. En la Figura 3-15 se presenta la distribución de las láminas generadas para terreno y en la Figura 3-16 se muestra un ejemplo de lámina.

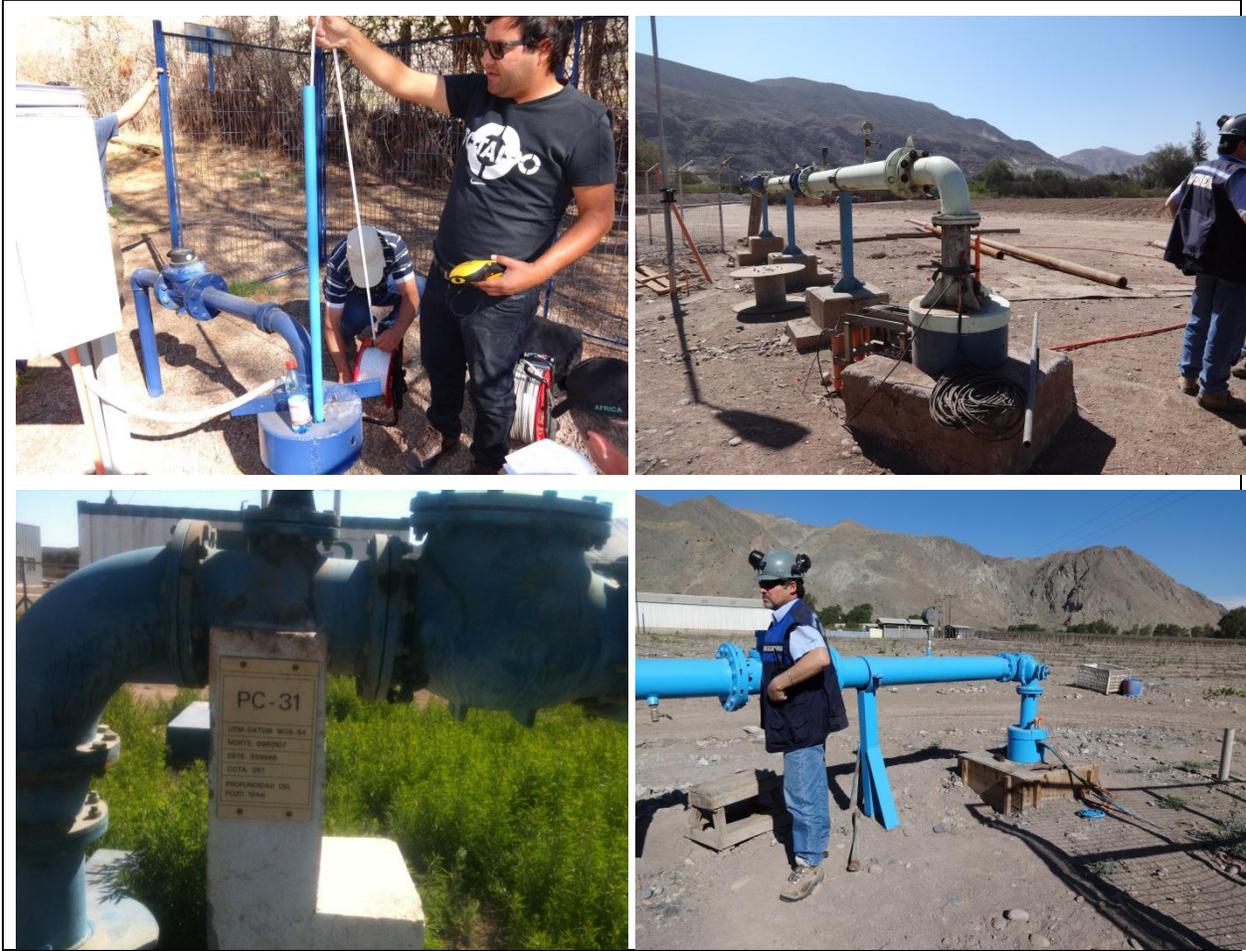
Figura 4-3: Trabajos en terreno

En la Figura 4-3 se presentan algunas fotografías tomadas durante los trabajos en terreno, y en la Figura 4-4 se presenta un ejemplo de Monografía del levantamiento topográfico de un pozo.

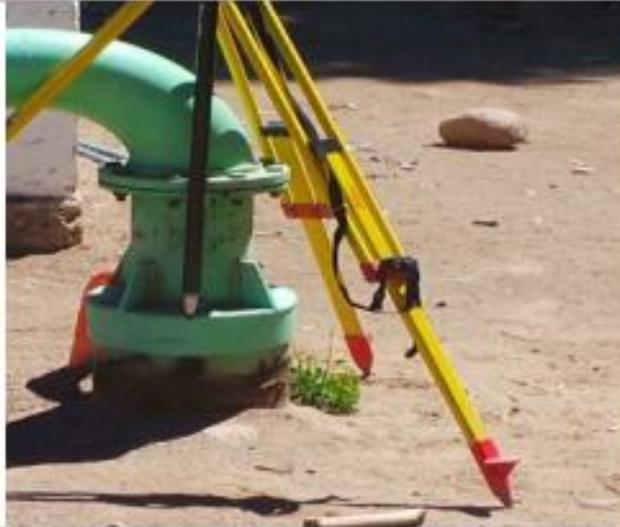
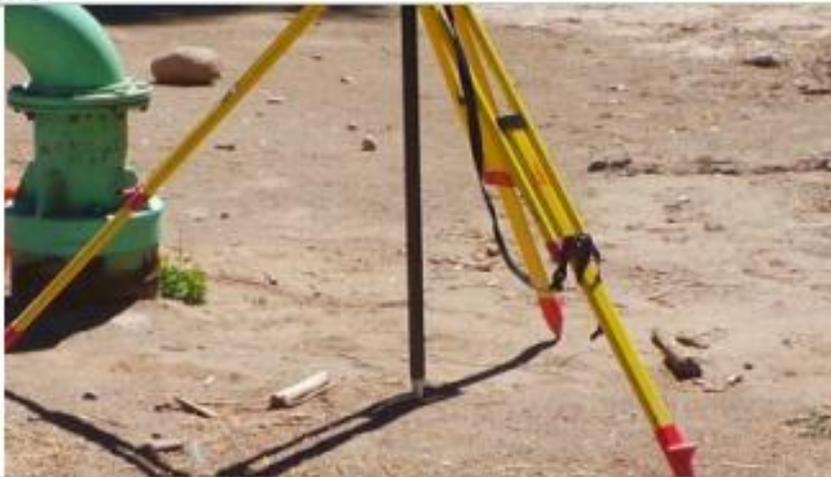
VPC-0302-325

Coordenada UTM WGS 84

Norte (m): 6951559,502

Cota (m): 604,121

Norte (m): 6951556,798

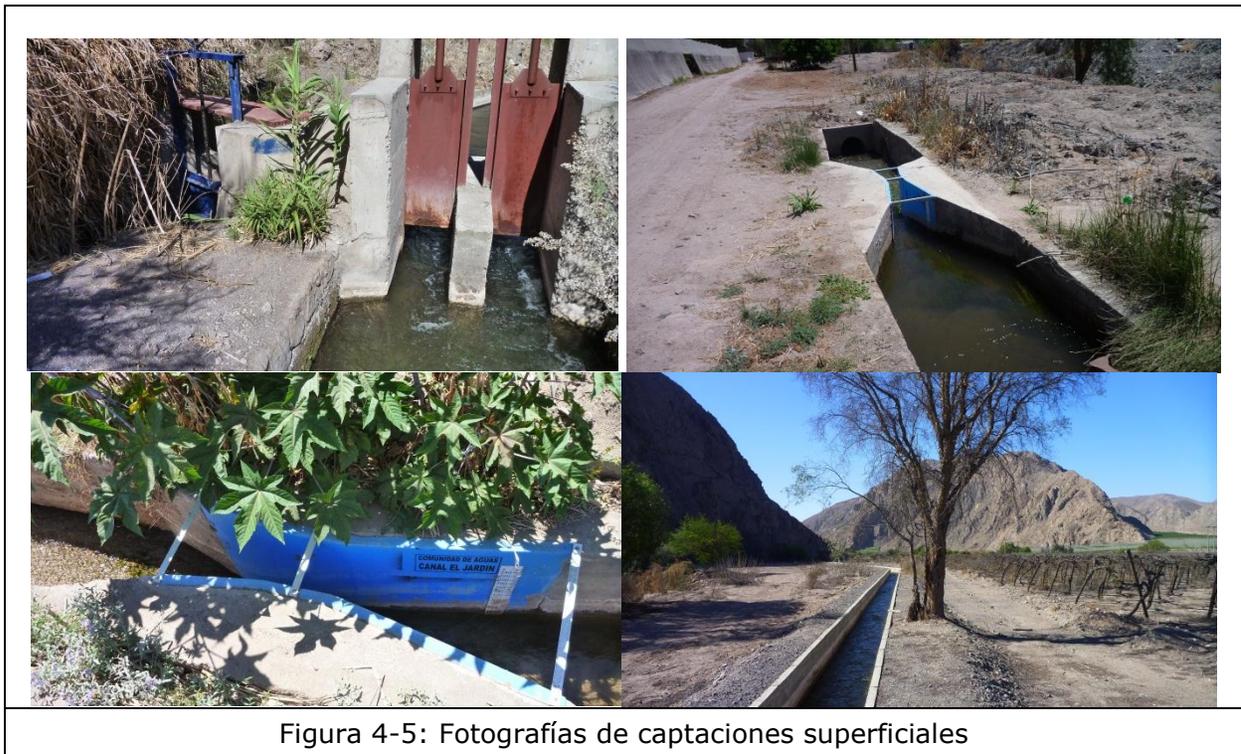
Figura 4-5: Fotografías de captaciones superficiales

En la Figura 4-5 se muestran unas fotos tomadas en terreno a modo de ejemplo. Es importante mencionar que estas fotografías están georreferenciadas y se podrán visualizar en el SIG del proyecto.

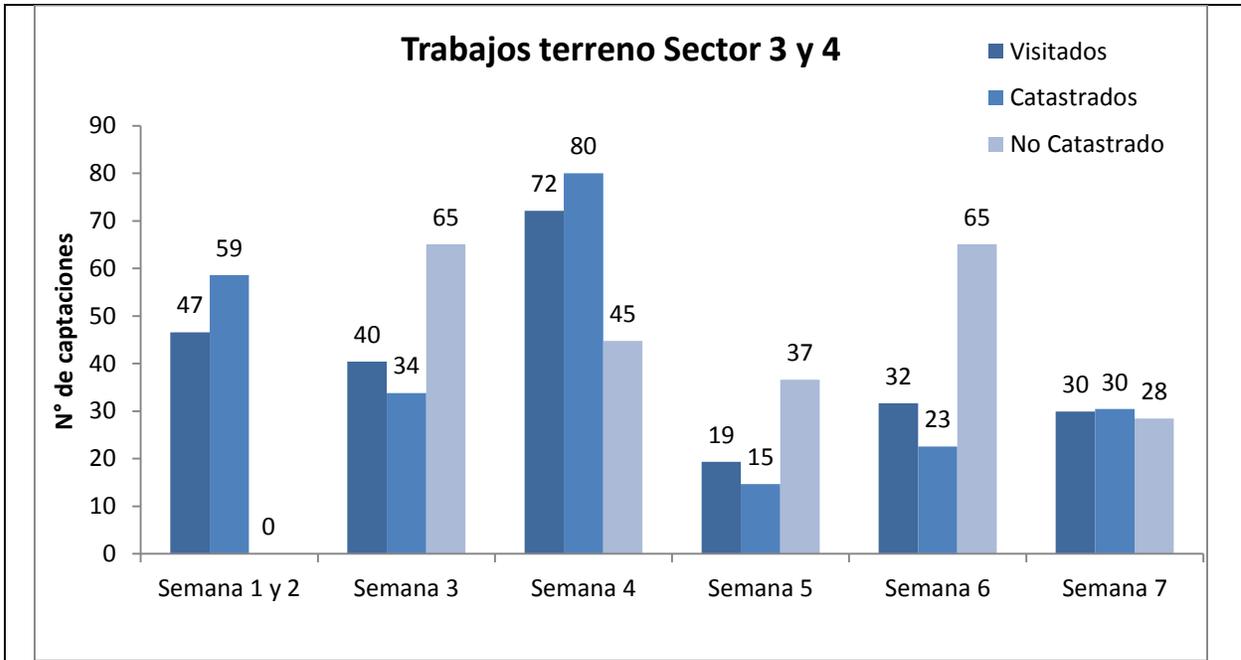
Figura 4-7: Usuarios visitados por semana en sector 3 y 4

El catastro, en los sectores 3 y 4, correspondiente a los usuarios y captaciones se presenta en que la Figura 4-7 y Figura 4-8, respectivamente. Se observa que la semana 4 es dónde se pudo catastrar el mayor número de captaciones, lo que se debe fundamentalmente a la coordinación con la empresa sanitaria de la zona y con algunas empresas mineras.

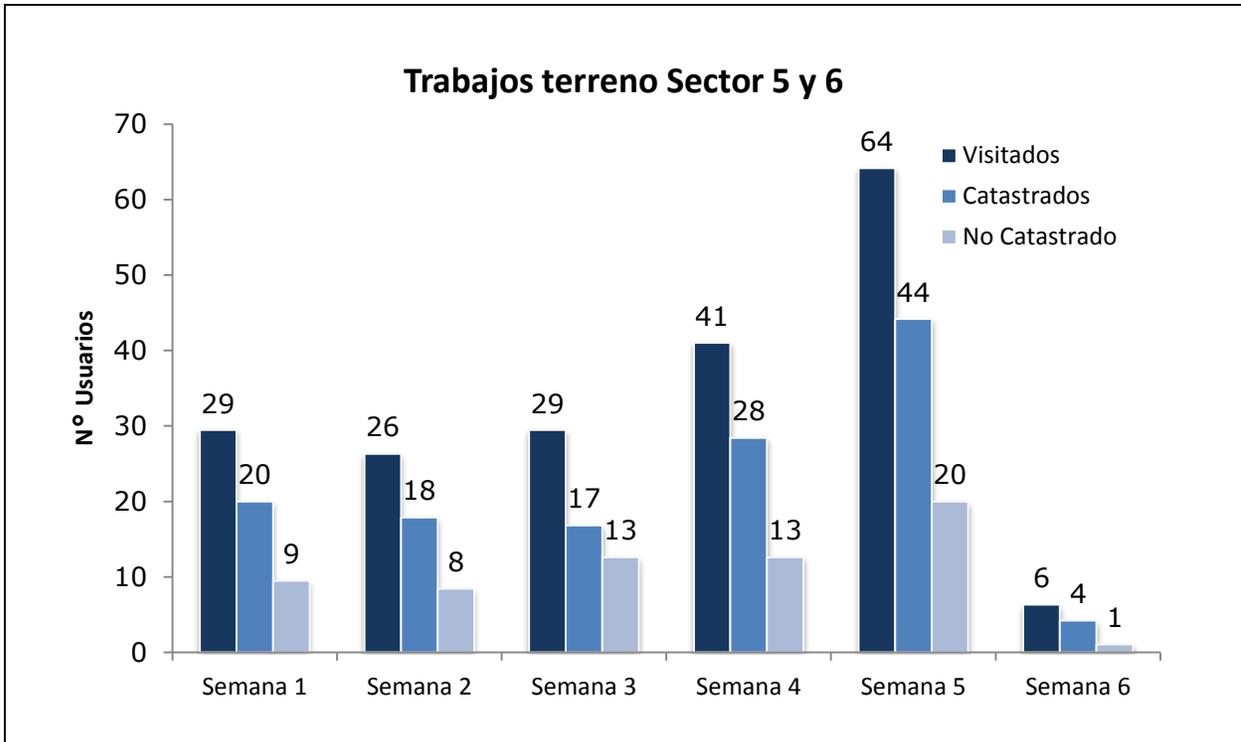
Figura 4-9: Usuarios visitados por semana en sector 5 y 6

En la Figura 4-9 y Figura 4-10 se muestra el catastro de usuarios y captaciones en el sector 5 y 6. Se observa que durante la semana 5 se visitó el mayor número de captaciones y usuarios, debido principalmente a que durante esta semana comenzaron a trabajar ambos equipos.

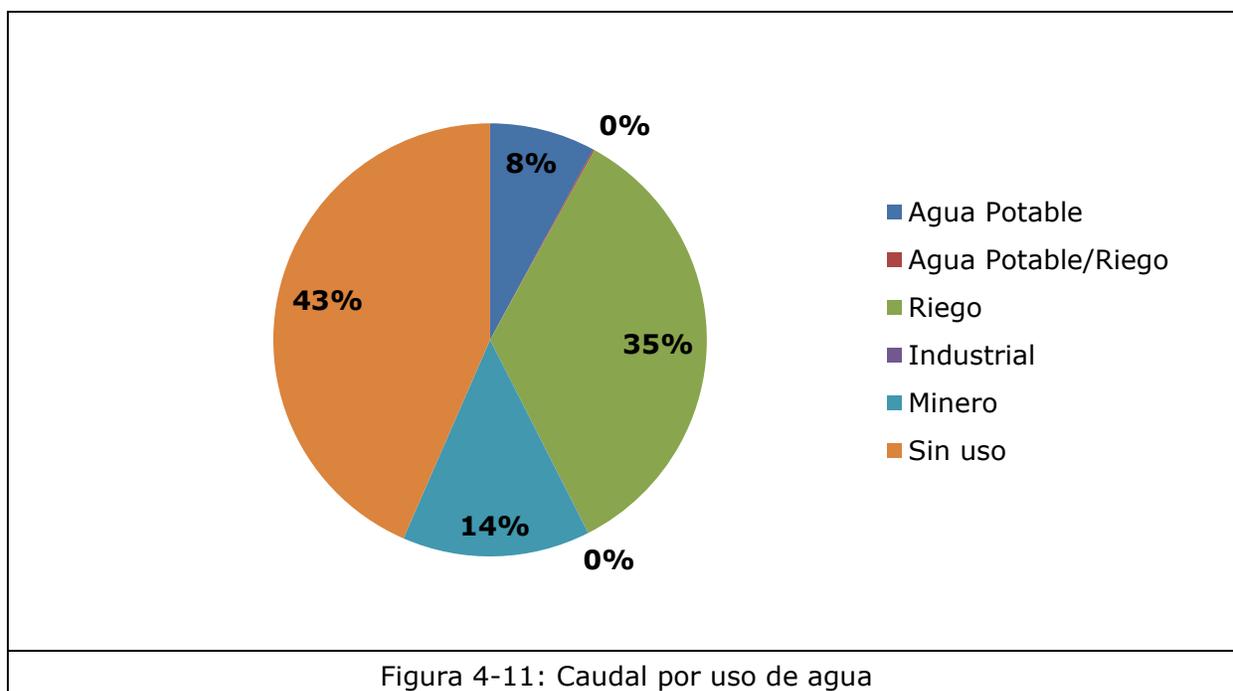
En la Figura 4-11 se muestra la distribución del caudal por uso de agua. En la zona de estudio el 35% del agua está destinada a uso riego, mientras que el 14% a uso minero. Además se tiene que el 43% está sin uso, principalmente porque los pozos están secos.

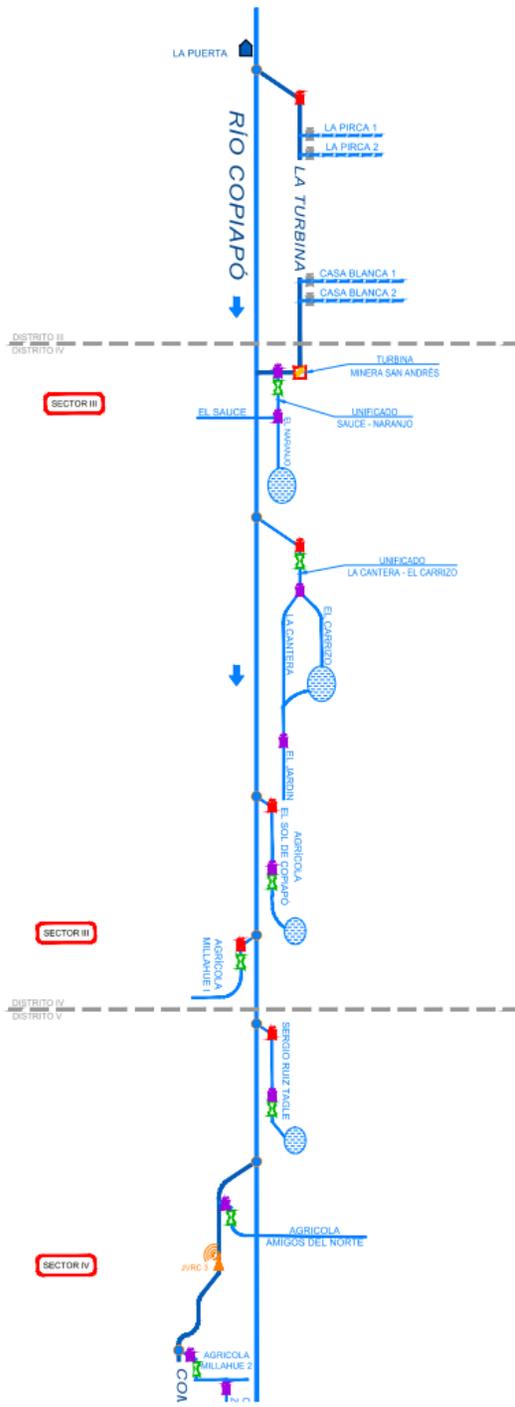
Figura 4-12: Diagrama Unifilar Sector La Puerta a Compuertas Negras

Por otra parte se generaron Diagramas Unifilares de todas las fuentes superficiales, desde su origen hasta su término, los cuales se presentan en las Figura 4-12, Figura 4-13, Figura 4-14 y Figura 4-15.
